PERIL NON IMMINENT**ARRÊTÉ MUNICIPAL n° A-2018-2570**

Vu l'arrêté municipal numéro 2018-2245 portant péril imminent, mise en sécurité et ordre d'évacuation immédiat en date du 8 novembre 2018 relatif à l'immeuble menaçant ruine, sis à Draguignan 48 rue de l'Observance, cadastré section AB n°346,

L'immeuble contigu situé 48 rue de l'Observance à Draguignan (Var-France) cadastré section AB n°346 présente des désordres en façade principale sur rue de l'Observance.

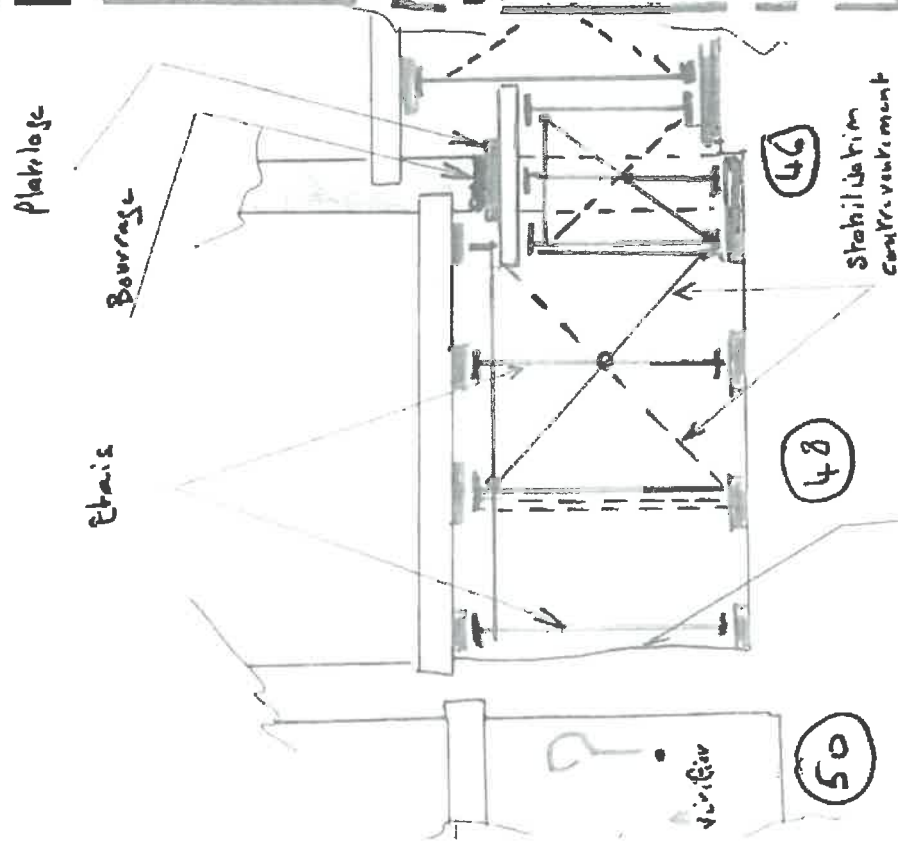
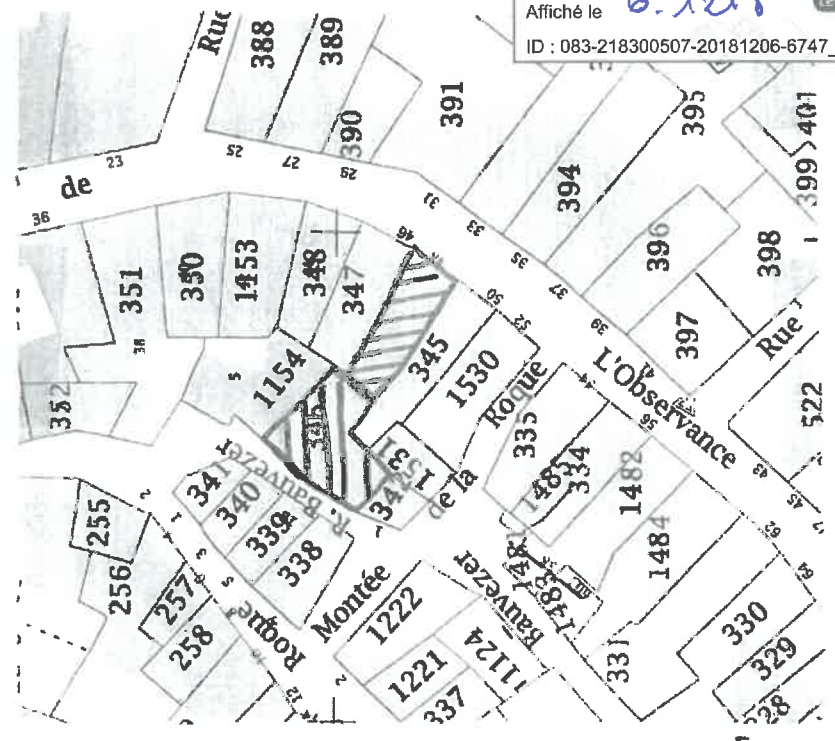
PLANCHE n° 4
Schéma de principe

Zone A
Elle ne pourra être visitée par les occupants après évacuation et mise en sécurité, en vue de récupération des biens
MAIS ne pourra être habitée de nouveau en après Travaux de Restructuration

Zone B
Elle pourra être habitée de nouveau après évacuation et mise en sécurité jusqu'à la limite de la Zone A. Sans interprétation des locaux et avec un plan de travail et des travaux principalement à la maintenance des habitants

A percer et stabiliser avec gouvrins épais armés

Zone Démolir
Effondrements à prévoir pour éviter aggrégation

En tout état de cause, la zone n°48... (hachurée en rouge sur la planche n°4) NE DOIT PAS ETRE HABITEE ni accessible au habitants et visiteurs tant que les travaux de renforcement et/ou démolition/reconstruction (cf. chapitre 4.3. ci-après) auront été réalisés.

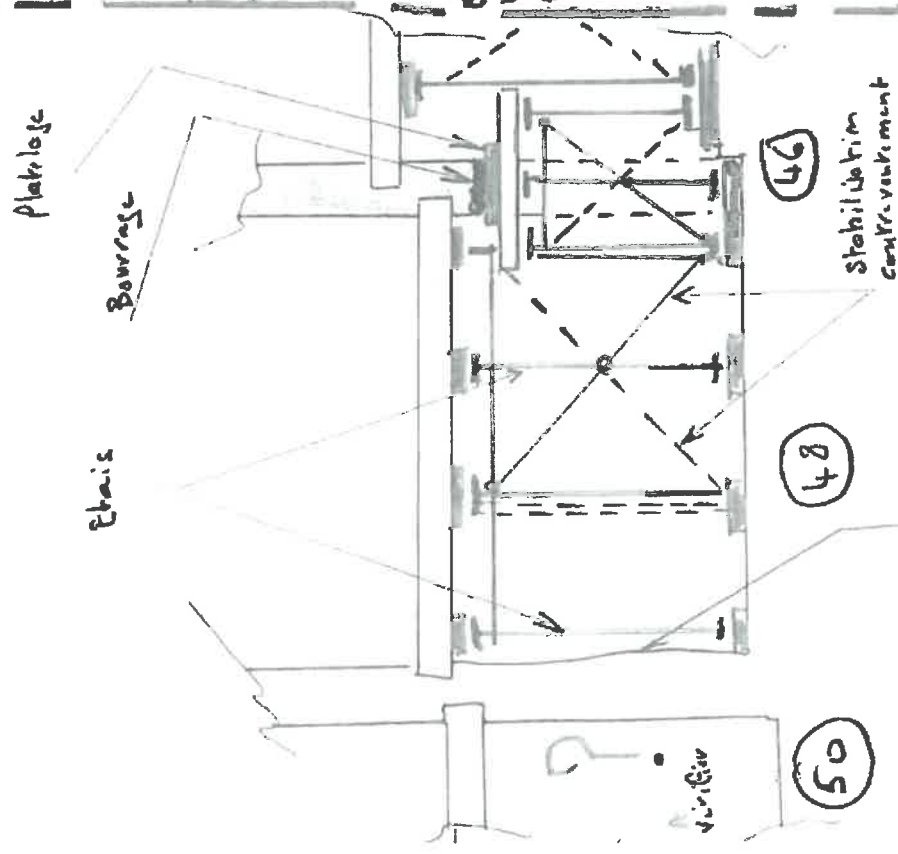
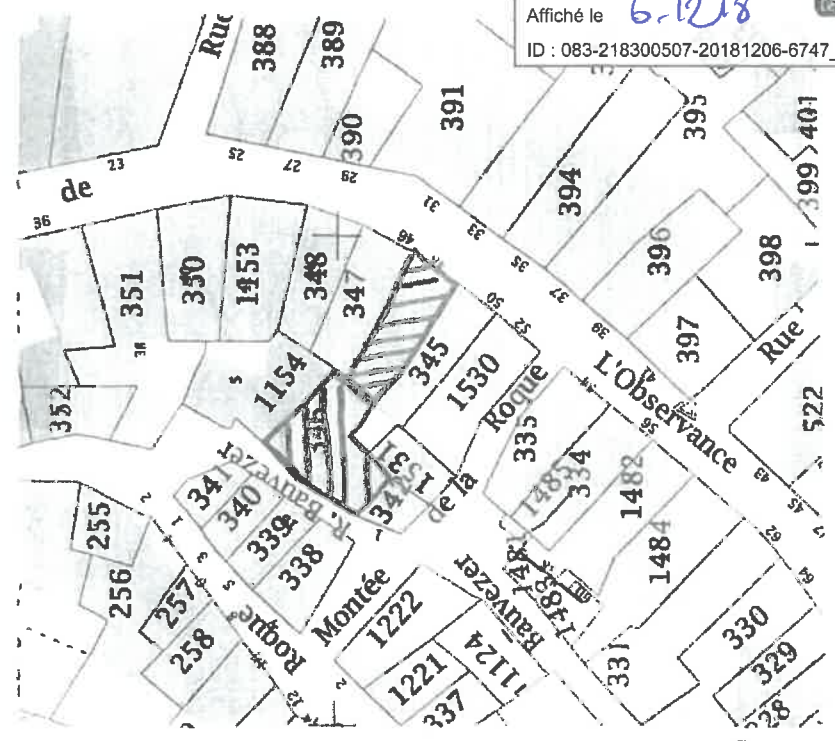
PLANCHE n: 4
Schémas du principe

Zone B
Elle pourra être habitée et nouveau après évacuation de même en sécurité jusqu'à la limite de la Zone A... Sans interprétation des locaux et avec surveillance permanente des travaux préalablement à la réhabilitation des habitants

A percer et stabiliser avec des tirants d'acier

Zone Démolir
Eff faire des mesures à l'air pour voir si on peut essayer de faire
